**ZUKUNFT ist HERKUNFT – Sumhofspeicher: Translozierung und Sanierung**

Praxisdialog 17. Juni 2021 – Hardy Happle

# Bauaufnahme, Schadensanalyse, Massnahmenkatalog

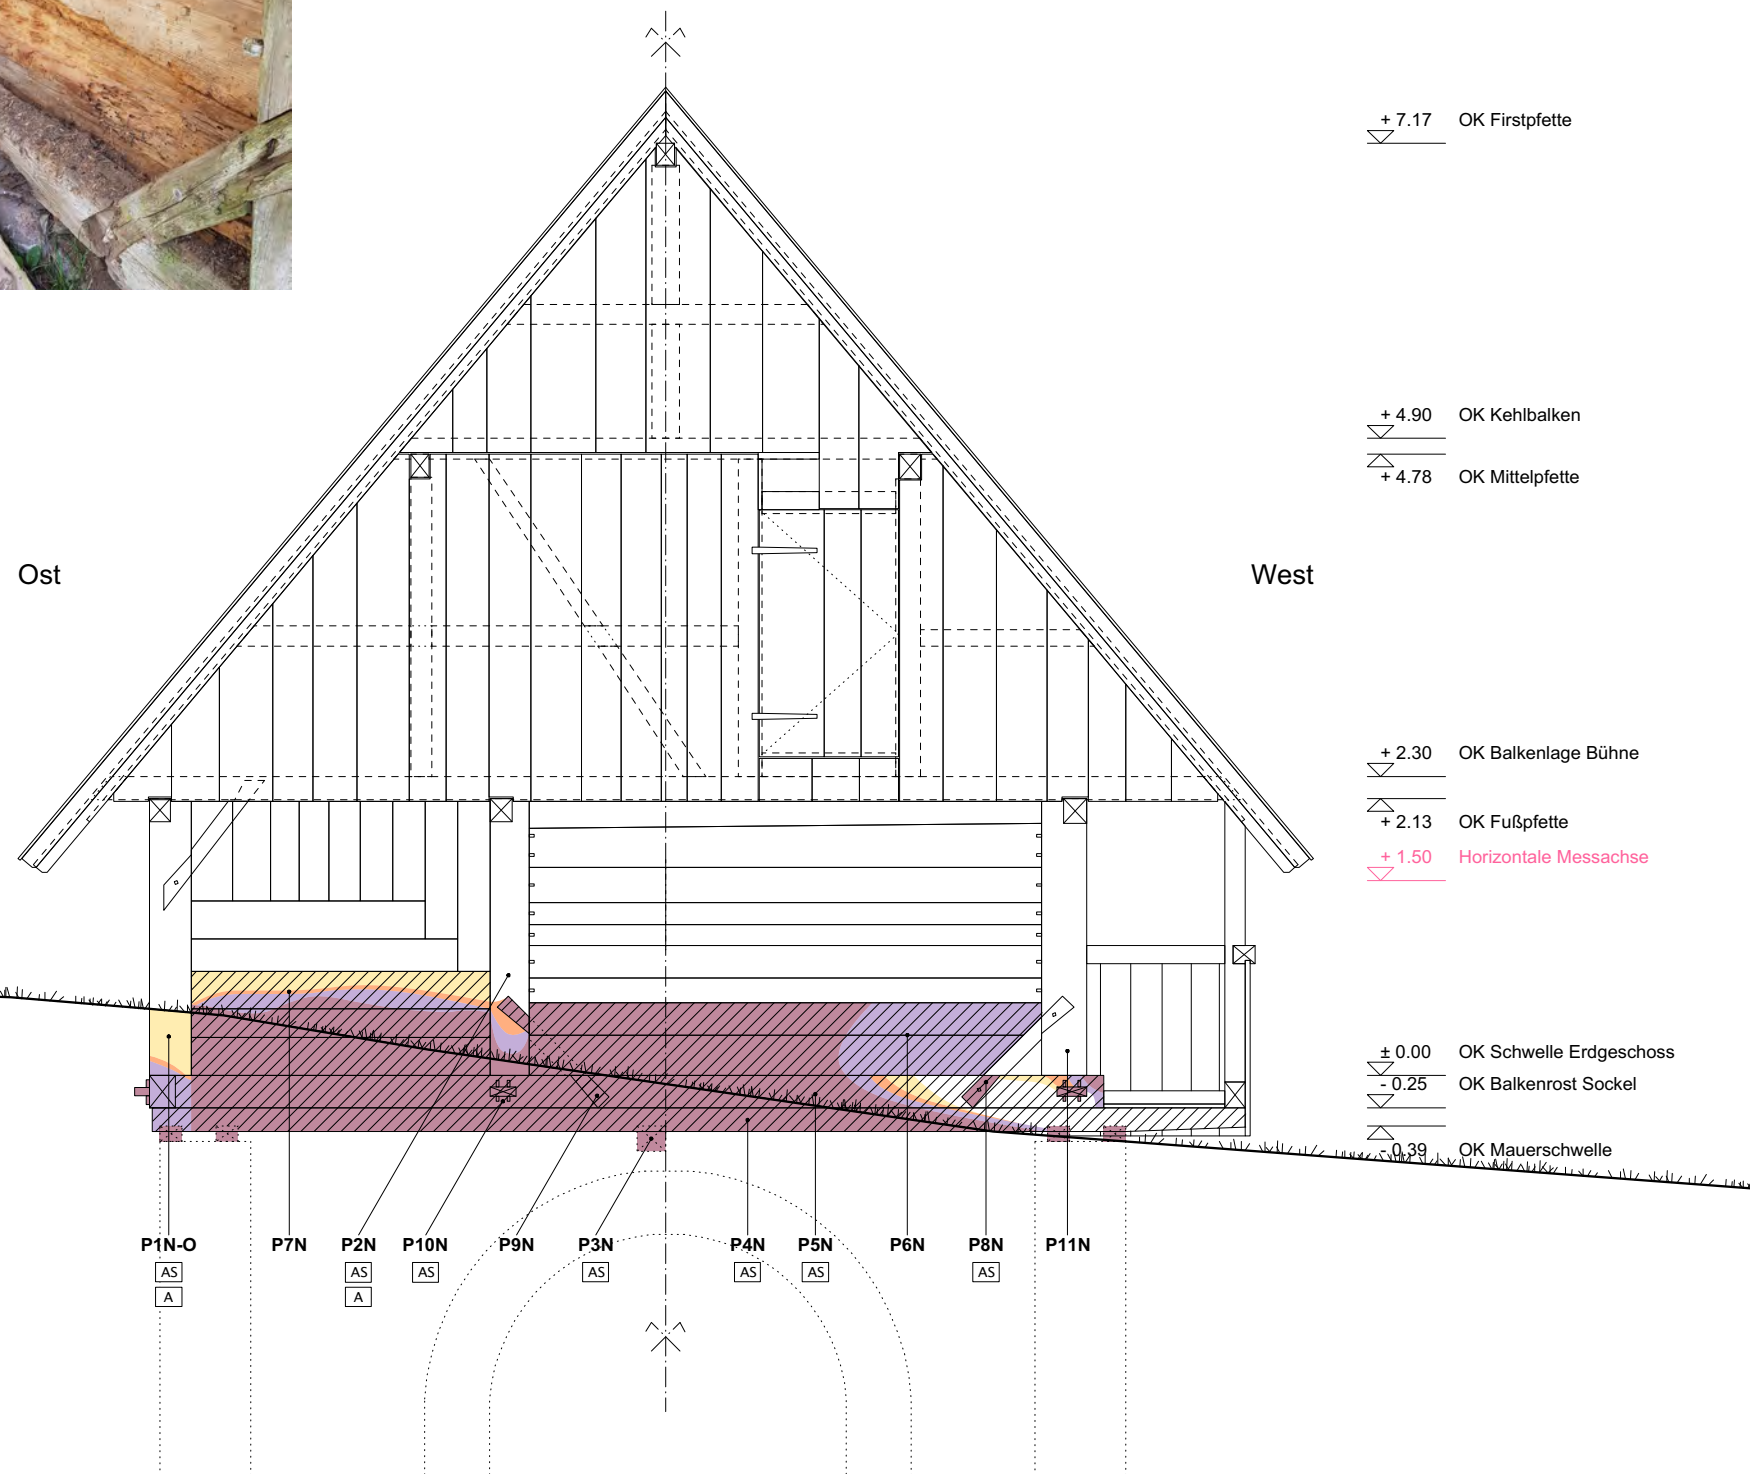
## Schadenskartierung Ansicht Nord M 1:50

- P1N-O** Kv Ecksteher Nord Ost der Wand Ost - [AS] [ A ]
- P2N** Kv Steher der einbindenden Knechtekammerwand [AS] [ A ]
- P3N** Kh Unterzug des Balkenrostes - [AS]
- P4N** Kh Balkenrostholz Bezeichnungsplan: BR/1 [AS] oder [Auswechslung]
- P5N** Kh Schwelle Nord der Wand Nord - [Auswechslung]
- P6N** Bh Blockhölzer lang horizontal - [Auswechslung]
- P7N** Bh Blockhölzer kurz horizontal - [Auswechslung]
- P8N** Kd Fussband Ecke Nord-West - [AS]
- P9N** Kd Fussband Steher Knechtewand-Schwelle Nord [Auswechslung]
- P10N** Kv Schwelle der Knechtewand einbindend in Schwelle Nord - [AS]
- P11N** Kh Ecksteher der Konstruktion Ecke Nord-West aus Eiche
