**ZUKUNFT ist HERKUNFT – Sumhofspeicher: Translozierung und Sanierung**

Praxisdialog 17. Juni 2021 – Hardy Happle

# Bauaufnahme, Schadensanalyse, Massnahmenkatalog

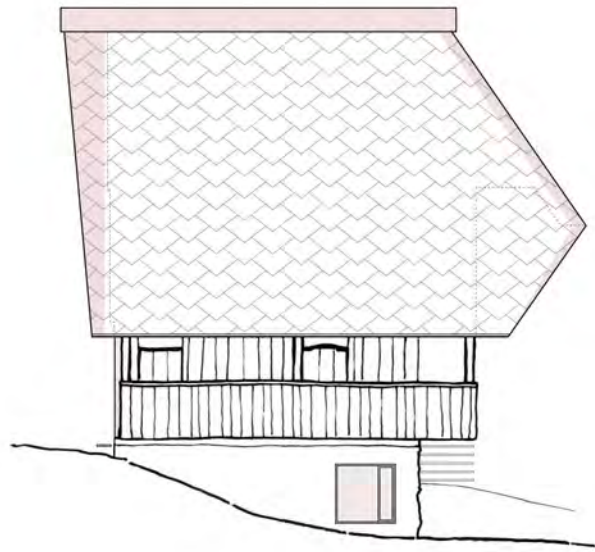
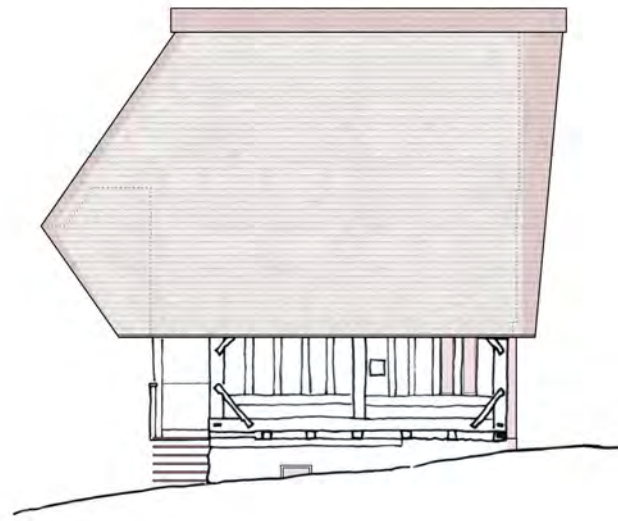
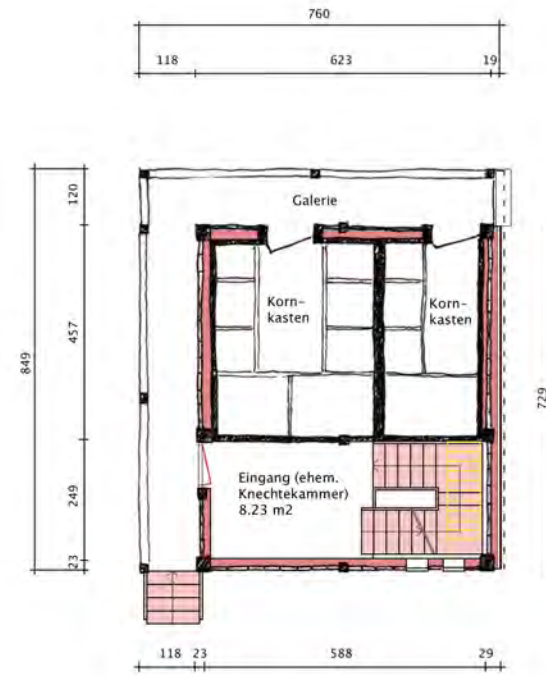
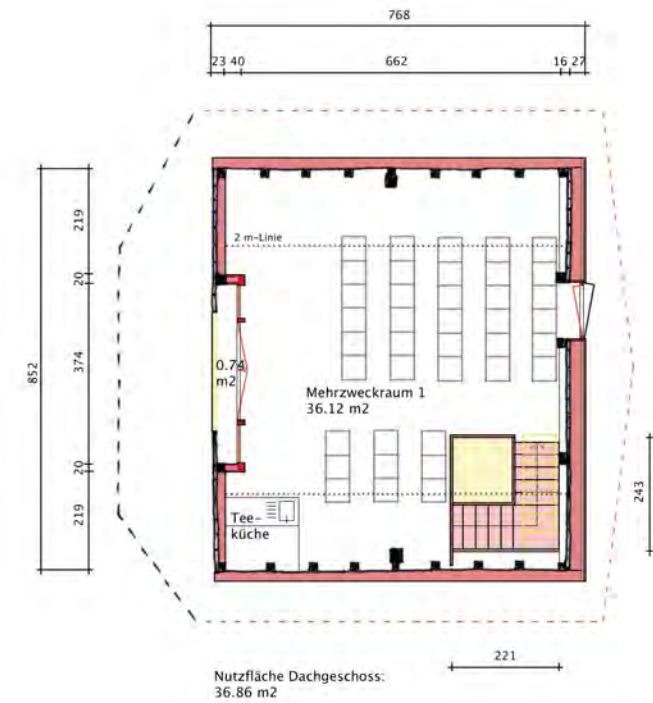
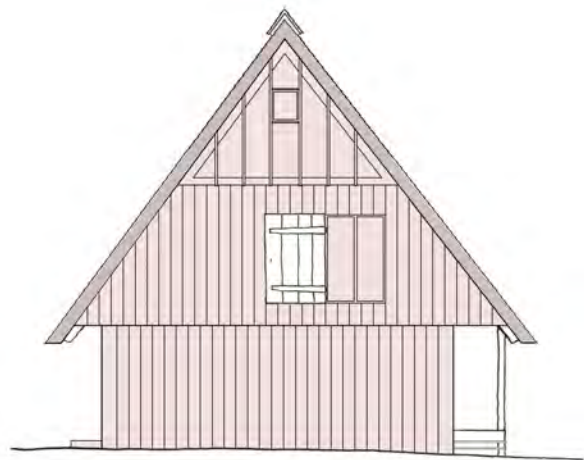
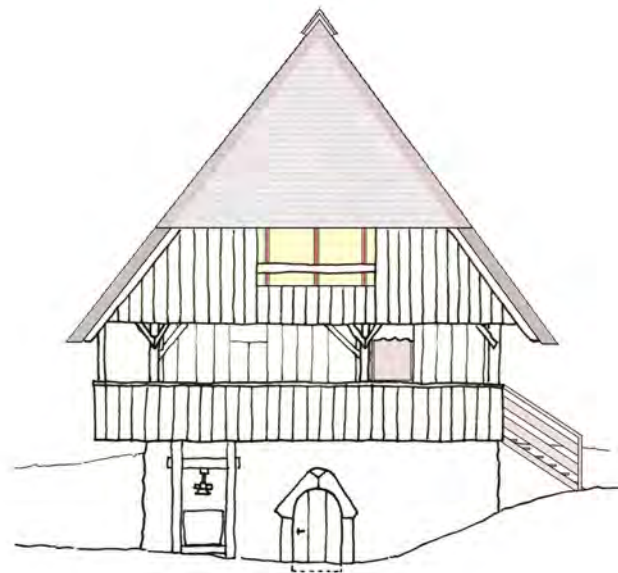
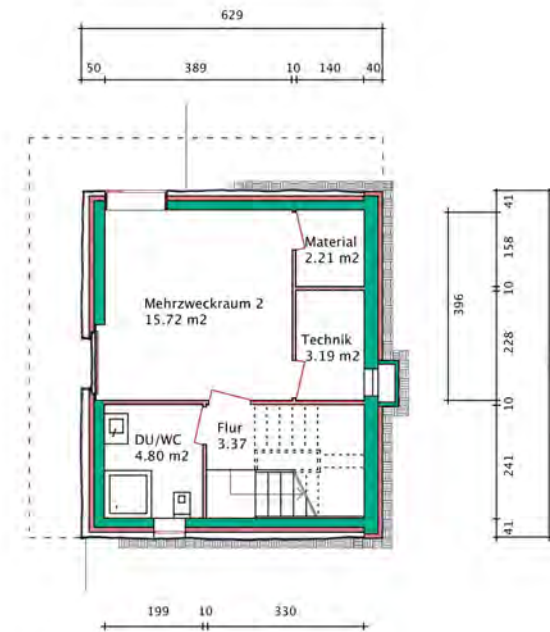
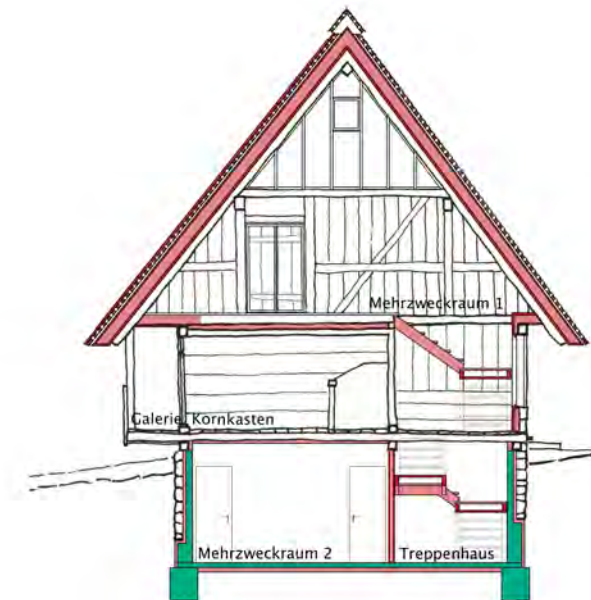
## Schadenskartierung Ansicht Nord M 1:50

- P1N-O** Kv Ecksteher Nord Ost der Wand Ost - [AS] [ A ]
- P2N** Kv Steher der einbindenden Knechtekammerwand [AS] [ A ]
- P3N** Kh Unterzug des Balkenrostes - [AS]
- P4N** Kh Balkenrostholz Bezeichnungsplan: BR/1 [AS] oder [Auswechslung]
- P5N** Kh Schwelle Nord der Wand Nord - [Auswechslung]
- P6N** Bh Blockhölzer lang horizontal - [Auswechslung]
- P7N** Bh Blockhölzer kurz horizontal - [Auswechslung]
- P8N** Kd Fussband Ecke Nord-West - [AS]
- P9N** Kd Fussband Steher Knechtewand-Schwelle Nord [Auswechslung]
- P10N** Kv Schwelle der Knechtewand einbindend in Schwelle Nord - [AS]
- P11N** Kh Ecksteher der Konstruktion Ecke Nord-West aus Eiche
