## Schadstoffe in WDVS: Womit muss man rechnen und was ist beim Rückbau entsprechend zu beachten?

Wärmedämmverbundsysteme (WDVS) leisten einen wesentlichen Beitrag zur energetischen Optimierung von Gebäuden. Sie werden seit Mitte der 1970er Jahre im großen Stil verbaut. Zu dieser Zeit waren Asbest und PCB in Baustoffen noch üblich - heute sind sie als gefährliche Schadstoffe erkannt. Aber auch neuere WDVS-Produkte enthalten Stoffe, die bei Rückbau und Entsorgung problematisch werden können.

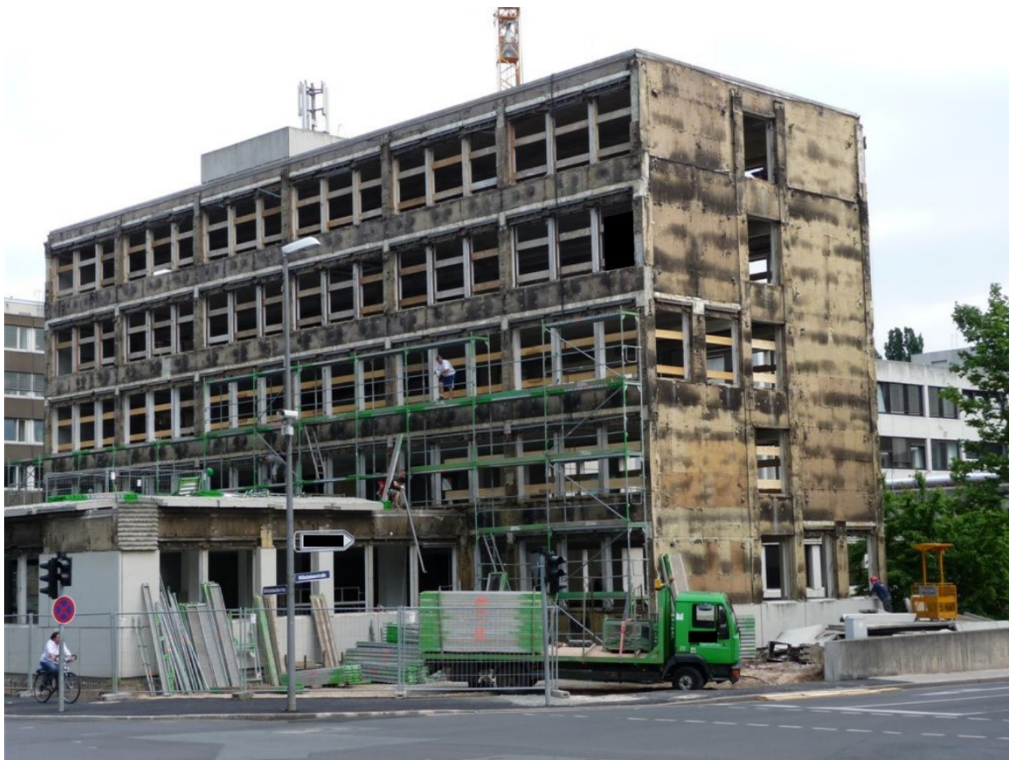
**Abbildung 3: Freiliegende KMF-Dämmung nach Rückbau der Fassadenbekleidung.**

„Alte Mineralwolle“ muss unter erhöhten Anforderungen an den Arbeitsschutz von anderen Bauabfällen sorgfältig getrennt werden. Bei unsachgemäßem Arbeiten kann es leicht zu Materialverwehungen kommen (siehe Abb. 3). Die Entsorgung erfolgt als gefährlicher Abfall im geregelten Nachweisverfahren.

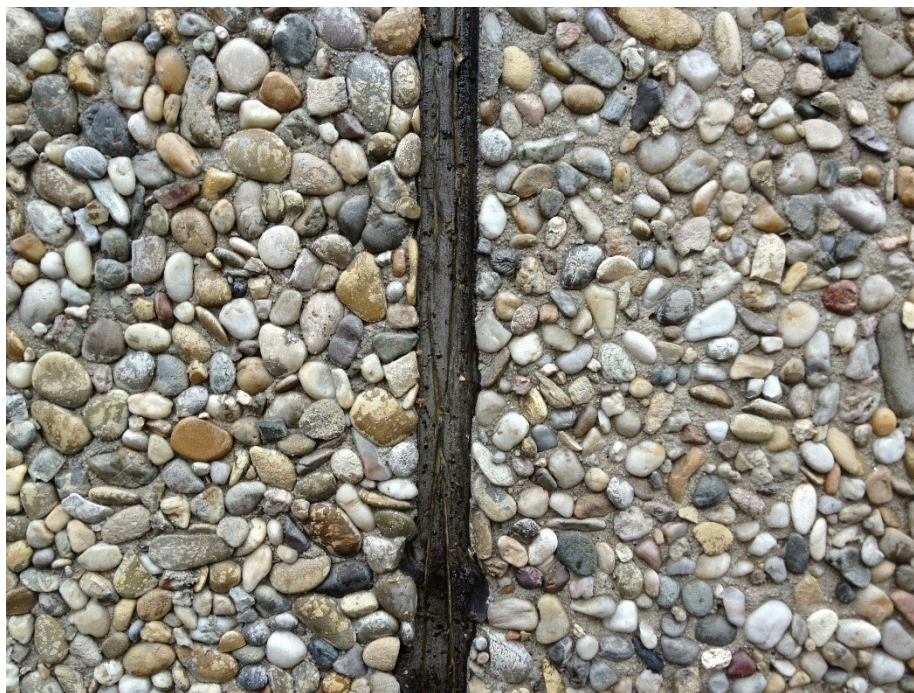
**Abbildung 4: PCB-haltige Fugendichtmasse, hier zwischen Waschbetonplatten einer Vorhangfassade.**

Nach einer Studie des UBA [5] stellen PCB-haltige Fugendichtmassen (siehe Abb. 4), von denen noch mindestens  $12.000 \text{ t}$  an Gebäuden verbaut sind, aktuell einen bedeutenden Emittenten von PCB in die Umwelt dar ( $7 - 12 \text{ t/a}$  in Deutschland).

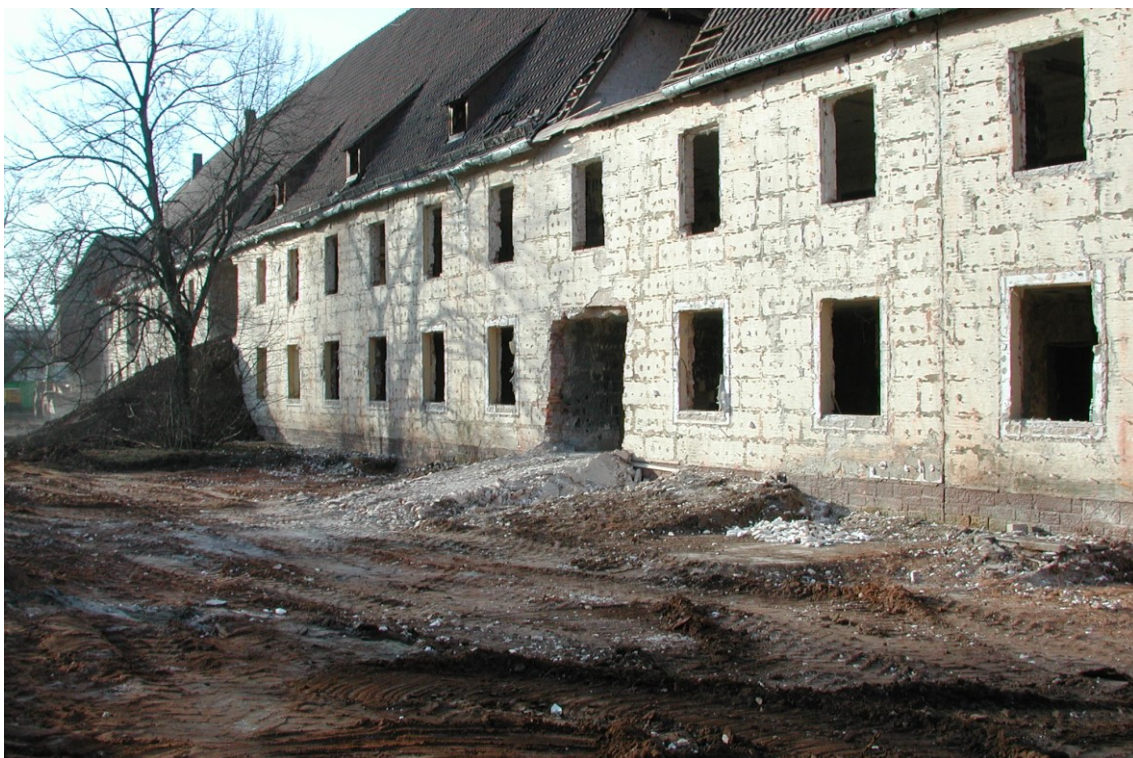
Abbildung 5: Vollständig entferntes WDVS beim Rückbau von Kasernengebäuden.

Am Beispiel eines WDVS mit Polystyrol-Dämmung sei dies erläutert: Mineralische Abfälle dürfen sowohl bei der Verwertung im Bauschutt-Recycling als auch bei Ablagerung auf einer Deponie nur sehr geringe Anteile an Fremdstoffen und organischer Substanz enthalten. Polystyrol-Dämmplatten müssen deshalb vollständig abgetrennt werden. Sie werden üblicherweise thermisch verwertet und dürfen deshalb wiederum nur geringe mineralische Anteile aufweisen, sodass die Putzdeckschicht vorab zu entfernen ist. Somit sind beim Rückbau einer Fassade diesen Typs nacheinander mehrere Schichten abzutragen bevor der Abbruch des Rohbaus beginnen kann (siehe Abb. 5).
